## Технология обследования теплообменных труб посредством акустической импульсной рефлектометрии.

В начале ноября месяца 2021 года на одном из нефтехимических предприятий Сибири специалистами АО «ИркутскНИИхиммаш» была выполнена работа по оценке технического состояния теплообменных труб с помощью инновационного для РФ метода акустической импульсной рефлектометрии (АИР).

Объектом контроля стал теплообменный аппарат с количеством трубок в трубном пучке равным 10969 шт.

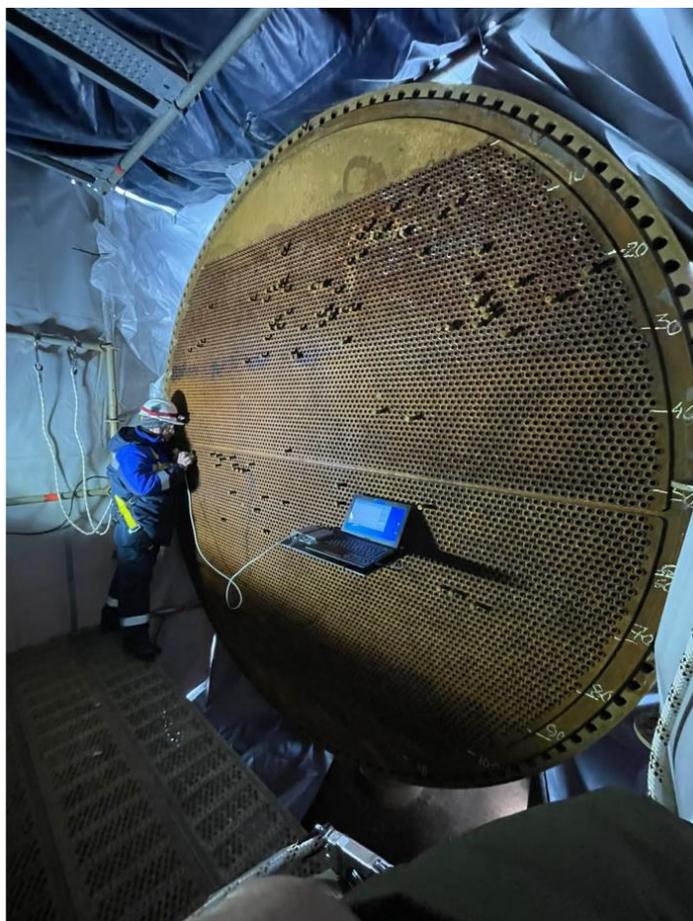
На фото показан рабочий момент обследования трубного пучка методом АИР на трубной доске под защитным пологом. Незащищенная часть аппарата, включая трубный пучок, находилась при температуре окружающего воздуха в диапазоне, как минимум, от +5 до минус 10 °С.

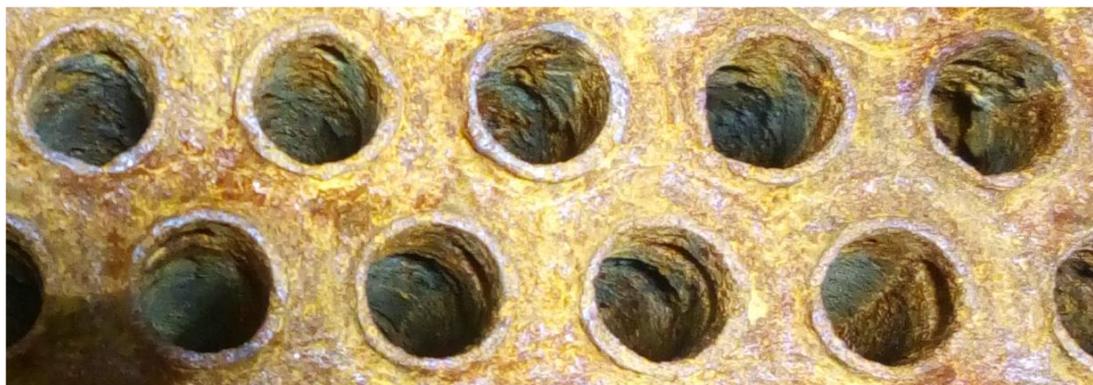
Анализ эхограмм выявил 53 трубки с выраженными признаками дефектности, причиной которой является коррозионный износ: язвенная и общая коррозия, скопление отслоенных продуктов коррозии металла стенки вплоть до блокировки просвета трубок.

На фото ниже показан фрагмент трубной доски

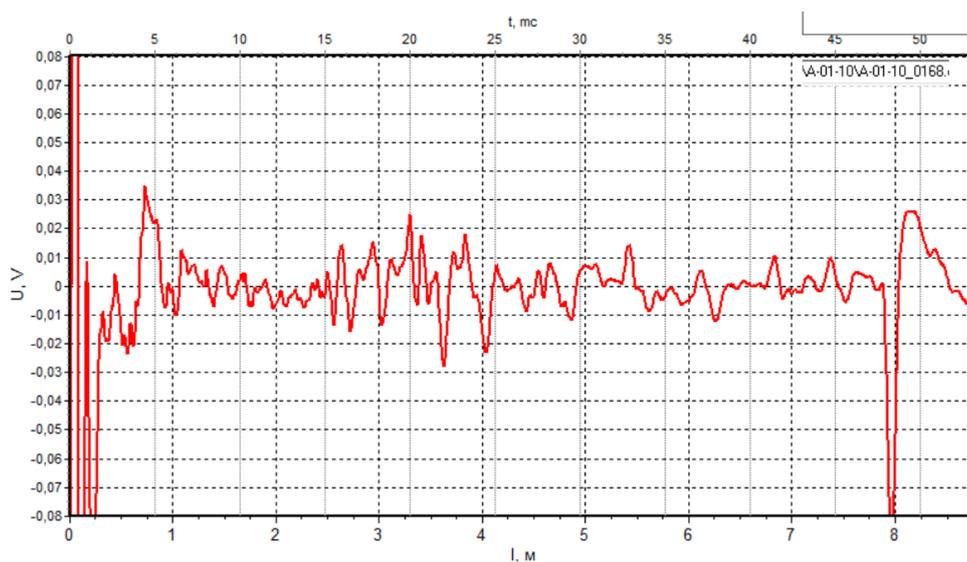
1. Распространенная язвенная коррозия, скопления продуктов коррозии в дальней части трубы с рельефом, имеющим эквивалентный размер до 20% от сечения просвета.

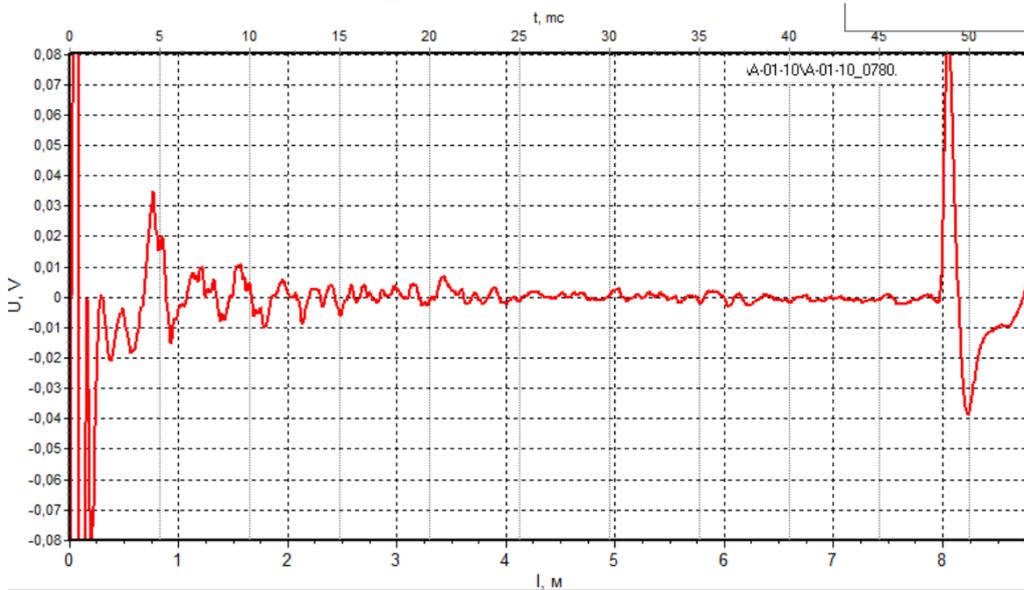
2. Распространенная коррозия, блокировка просвета в конце трубы.

Эндоскопическое обследование показало значительные коррозионные повреждения стенок. Подтверждаются скопления продуктов коррозии и

ближние                      блокировки,                      отмеченные                      в                      перечне

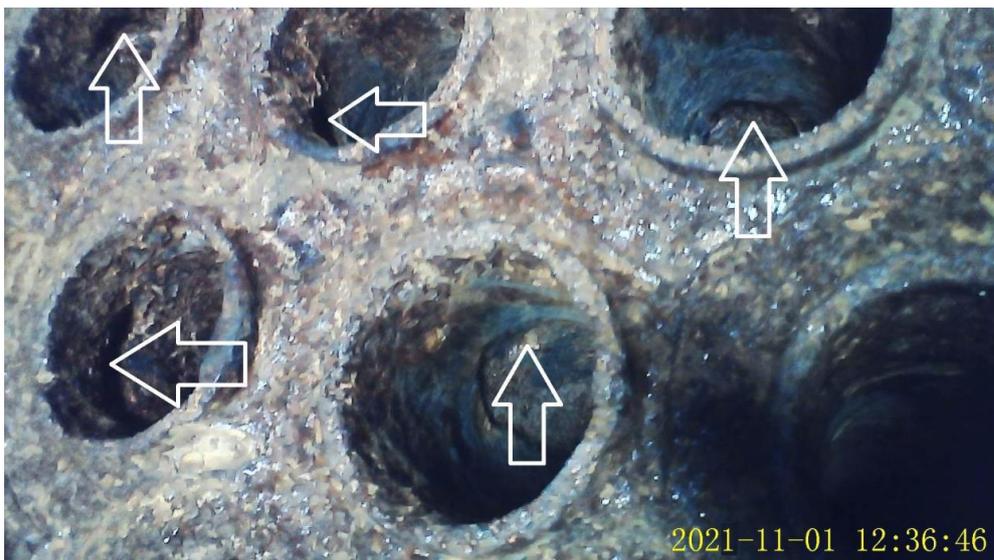
дефектных трубок. На фото ниже показаны зафиксированные фотокамерой эндоскопа эрозионные поражения трубок вблизи входа.

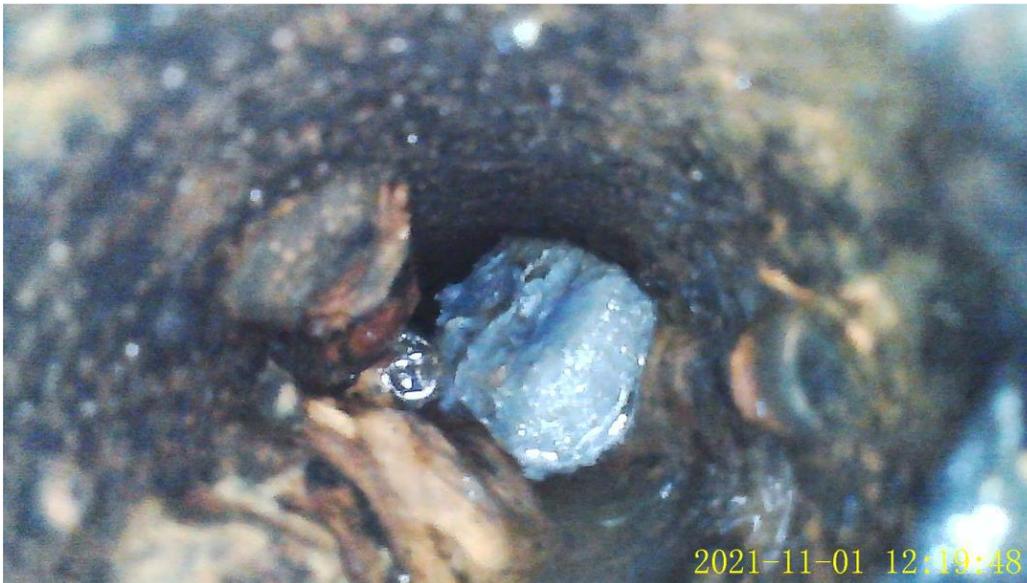
На фото ниже представлена фотография внутритрубной блокировки, сформированной из продуктов коррозии в смеси со льдом.
